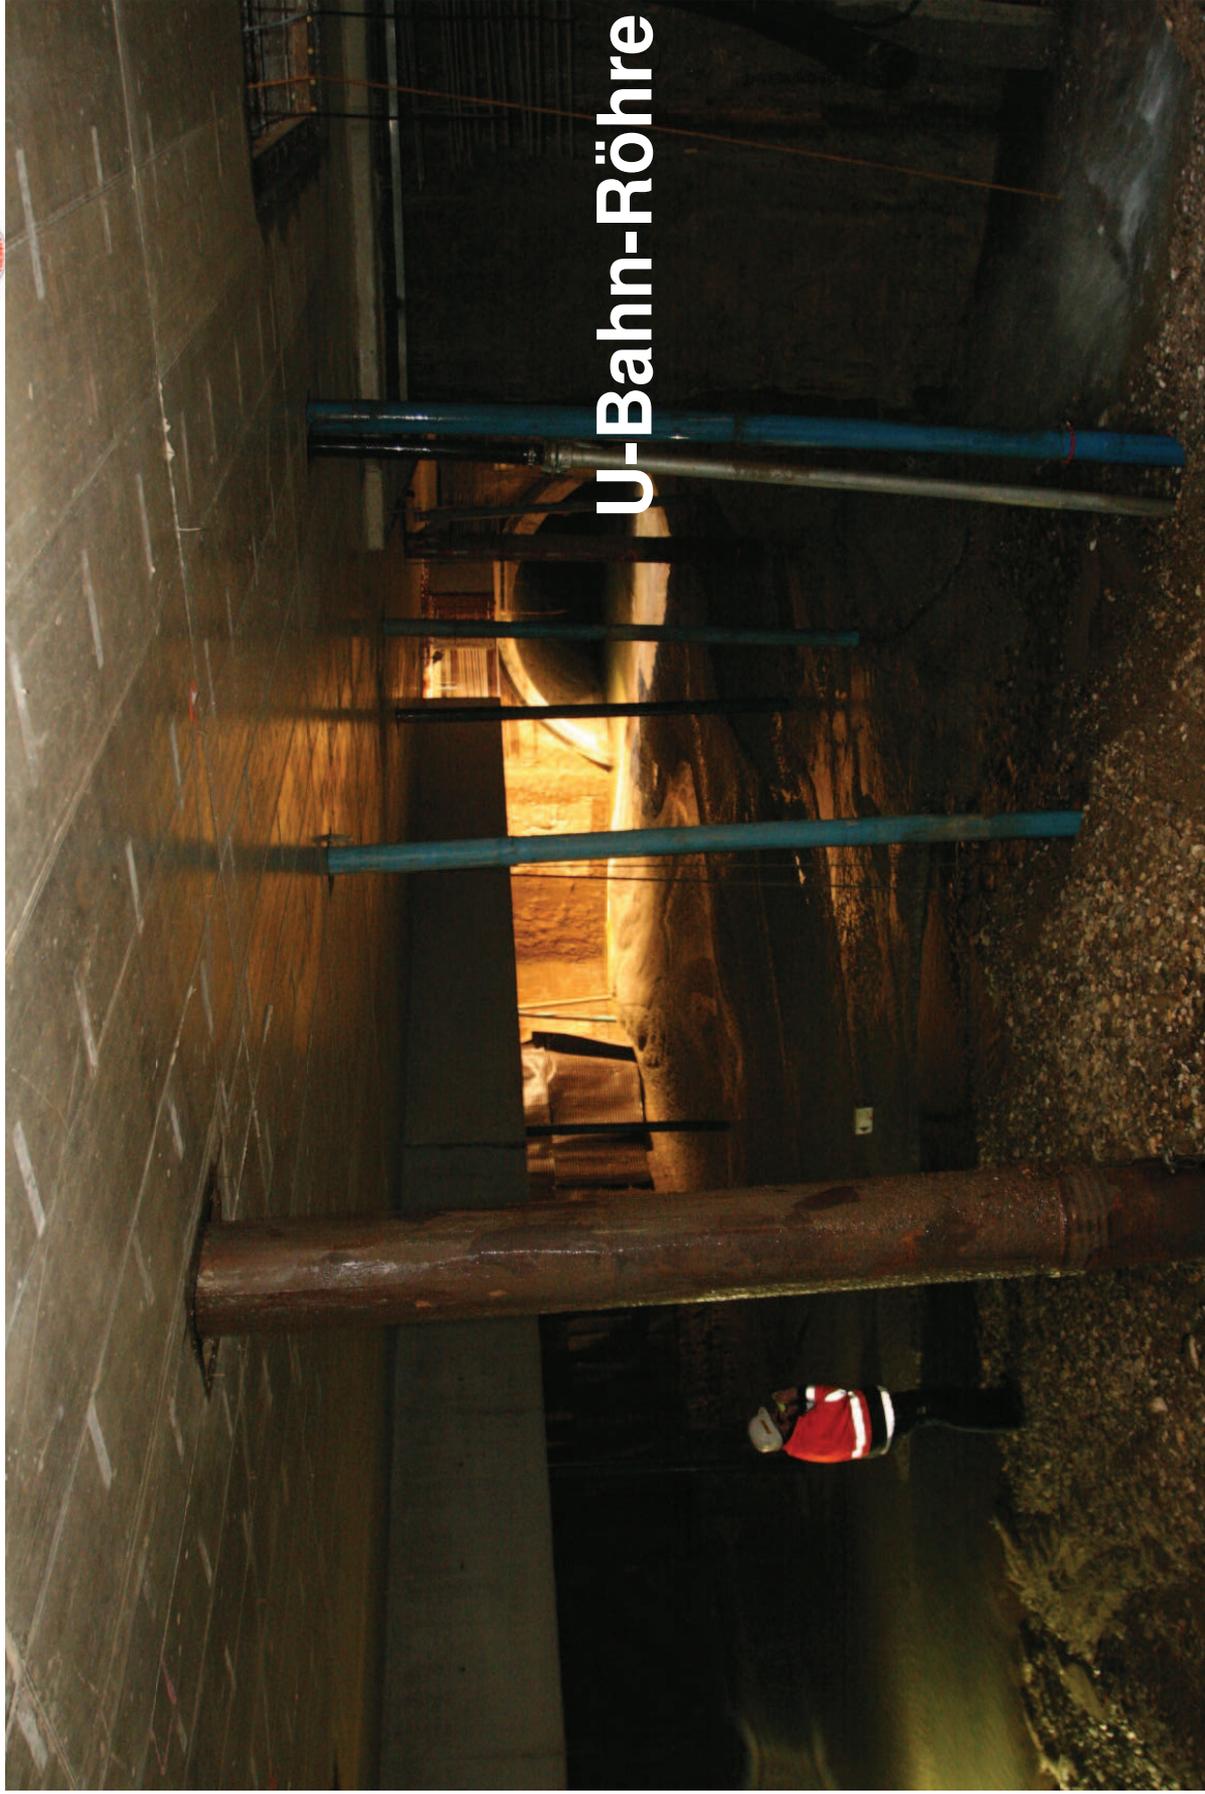
U-Bahn-Röhre

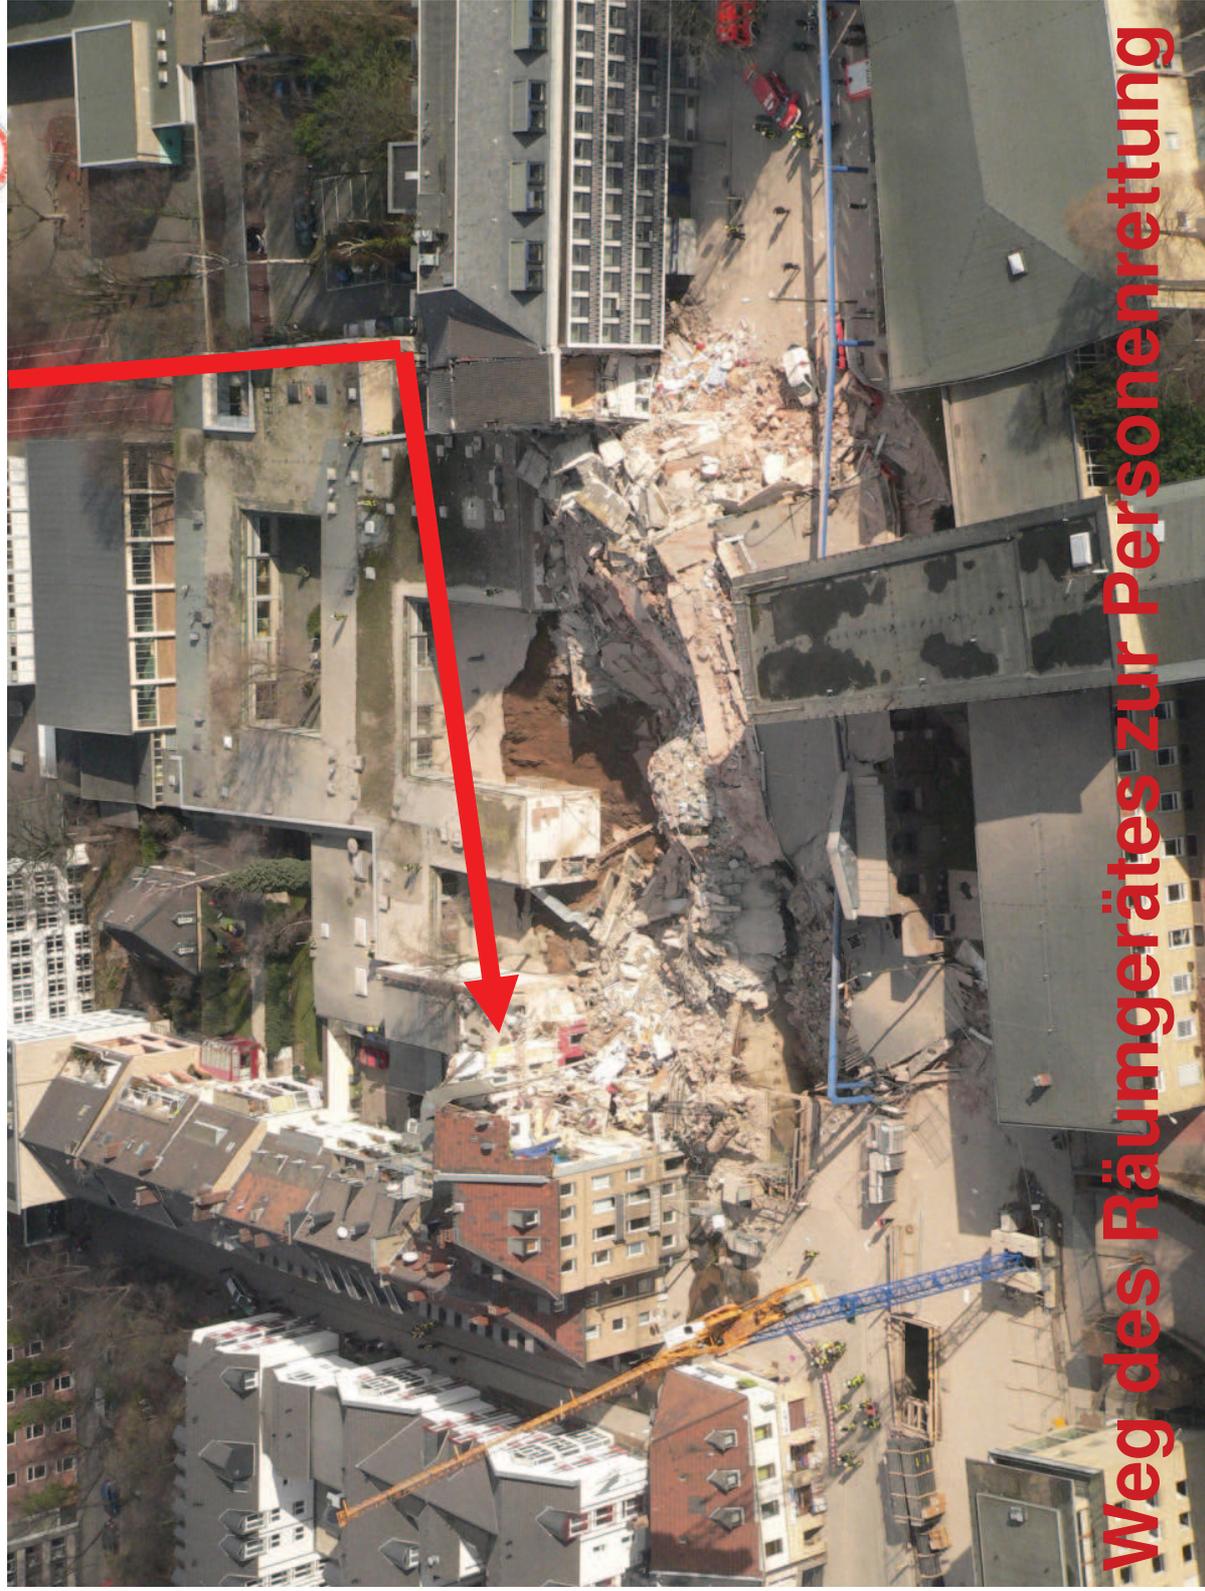
Weg des Räumgerätes zur Personenrettung

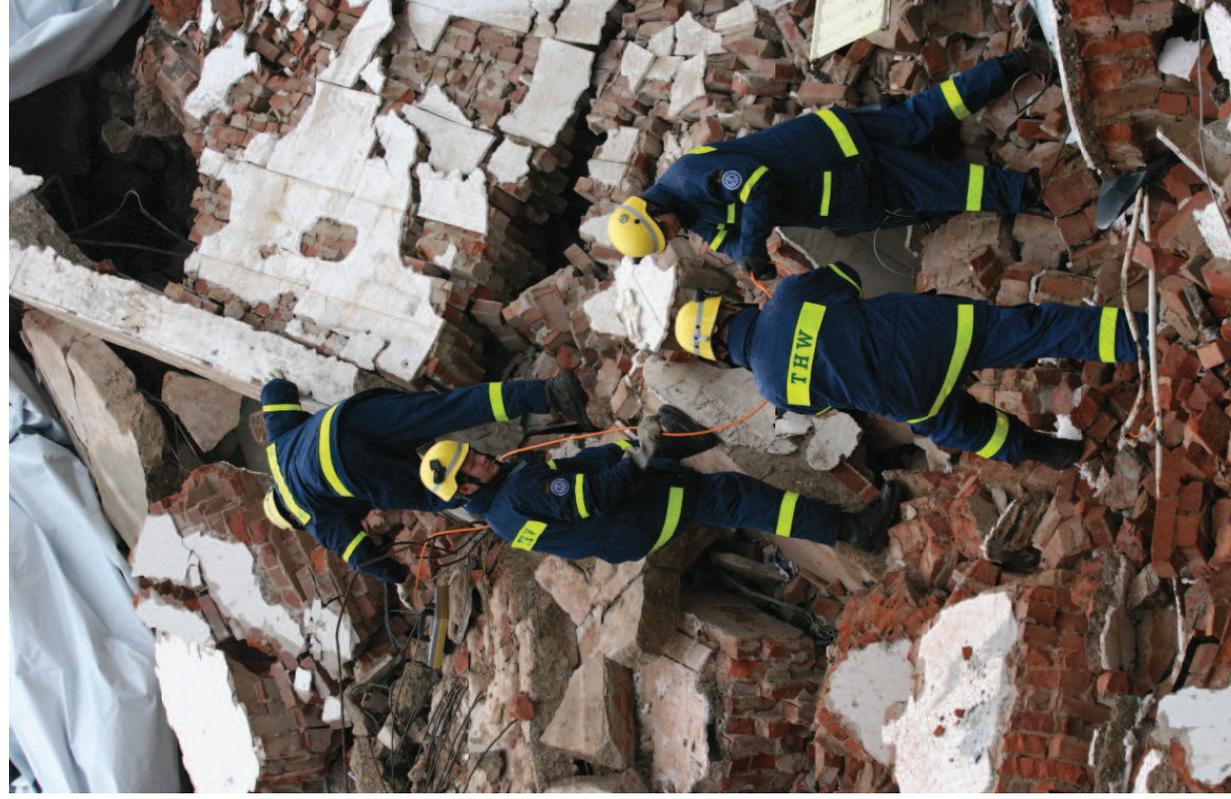
Personensuche mit Bio-Radar

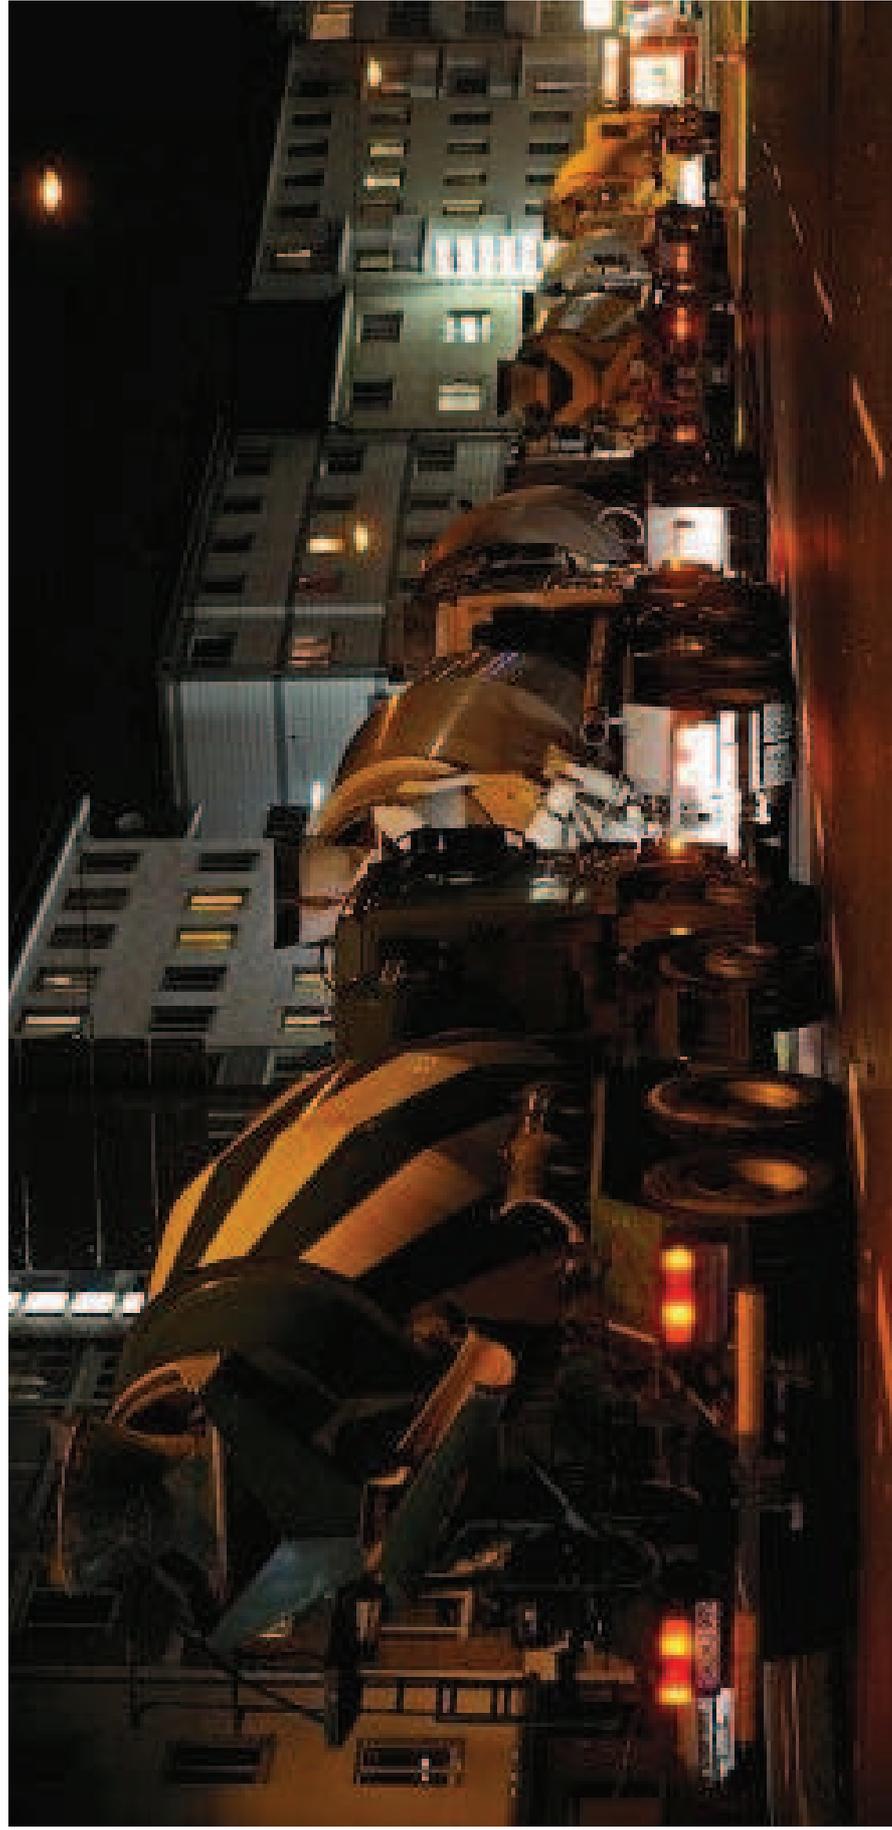
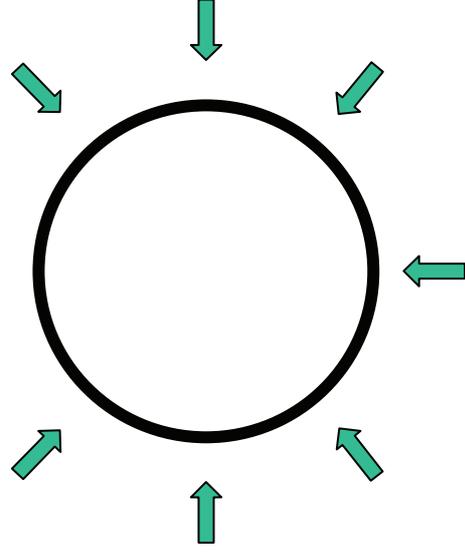
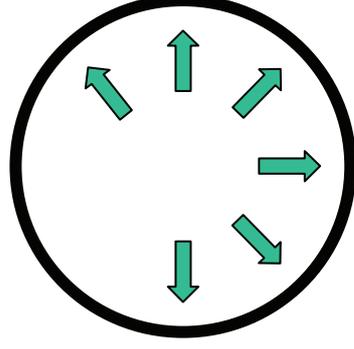
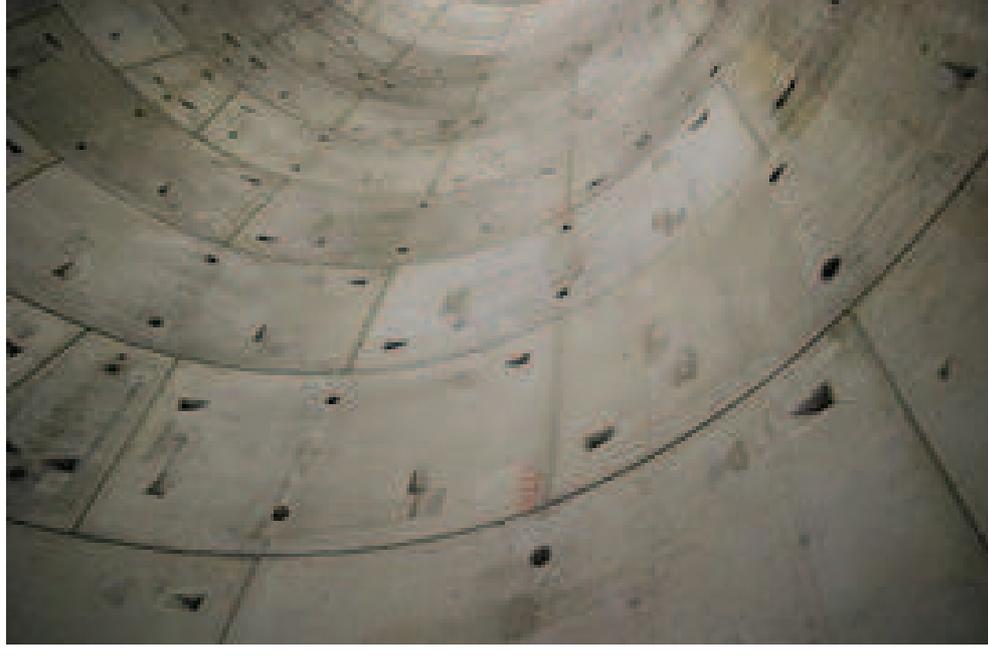
**Grundlage für die
Berechnung der Statik:
Druck durch festes Erdreich
von außen nach innen**

Soll

Ist

- **Gefahr des Verschieben des Bauwerkes durch fehlenden Erddruck auf einer Seite**
 - **Beobachtung mit Lasertechnik**
- **Gefahr für Tübbinge durch Wasserdruck und lockeres Erdreich**
 - **Beschweren des Erdreichs mit Betonplatten**
- **Gefahr für Tübbinge durch Wasserdruck und lockeres Erdreich**
 - **Injektionsbohrungen und Einpressen von Dämmern**

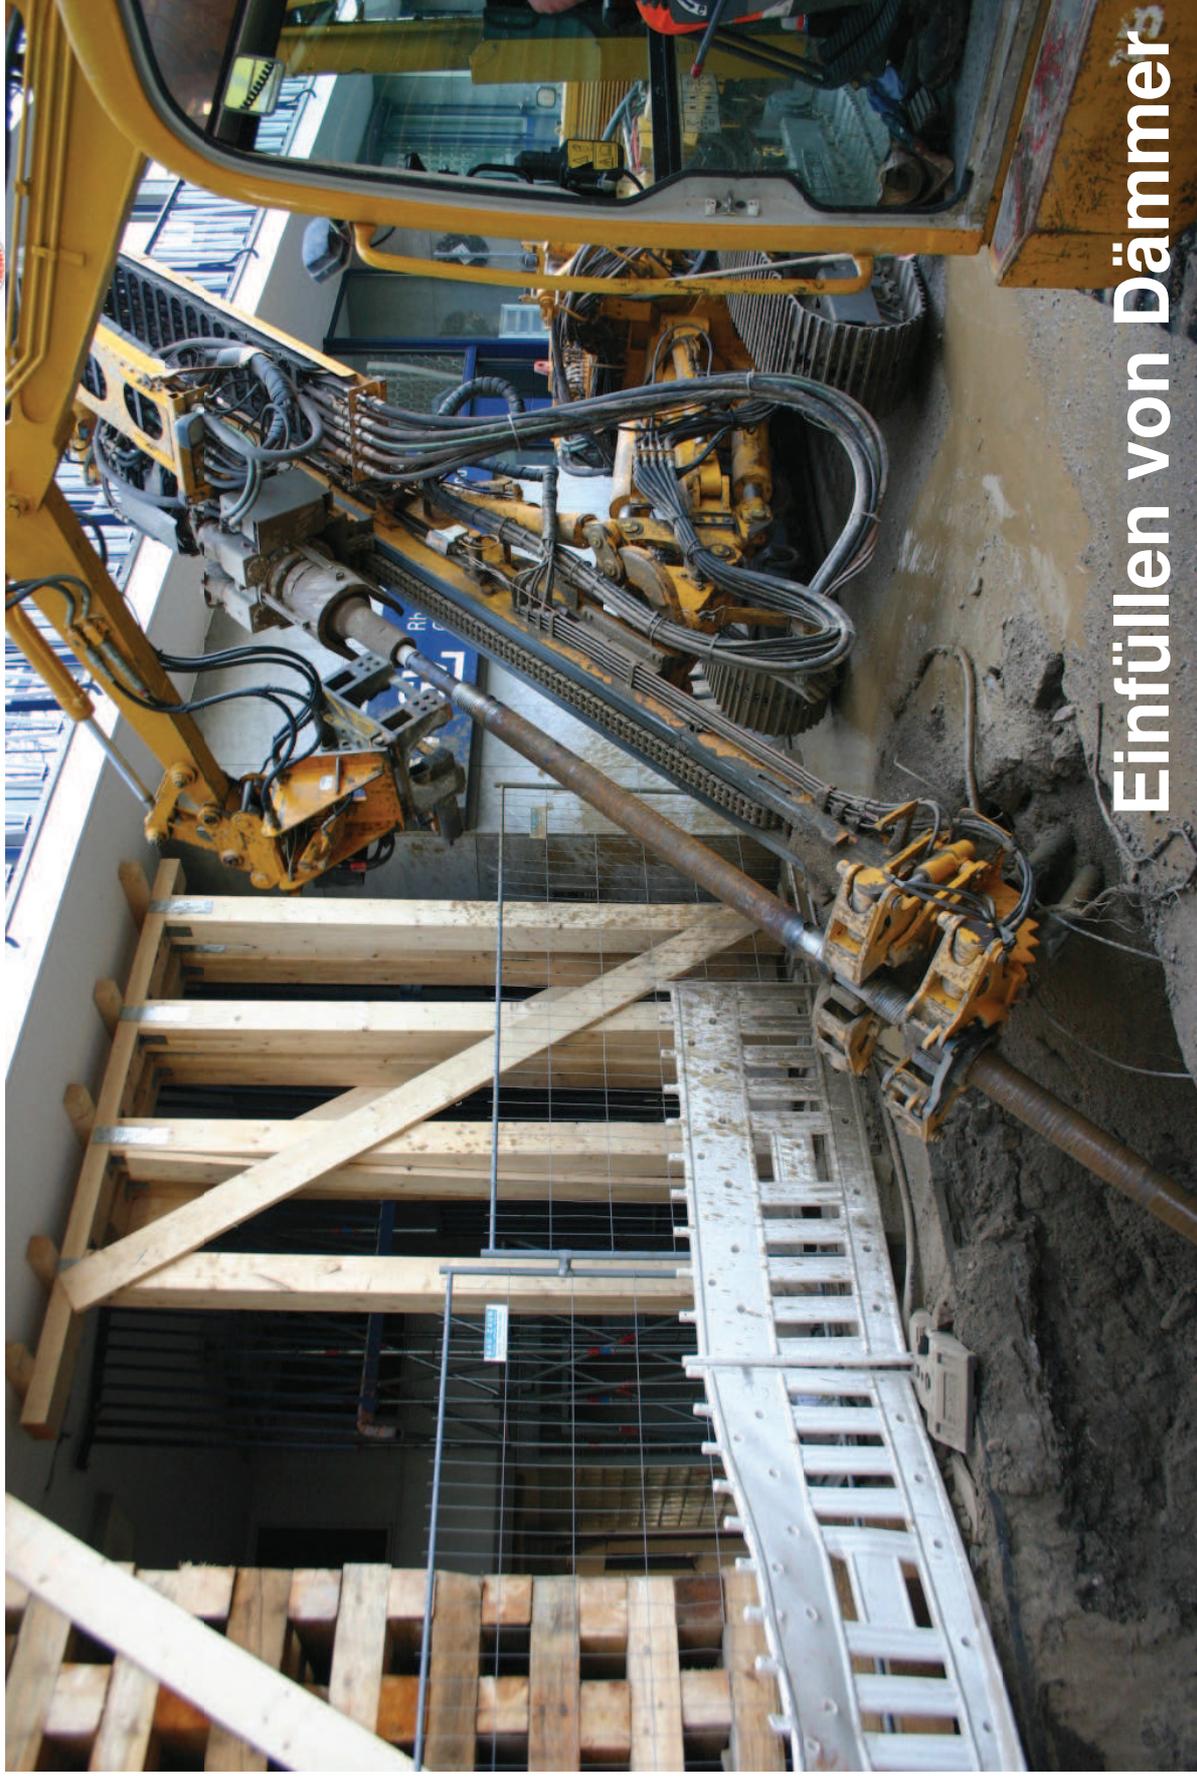
Einfüllen von Dämm

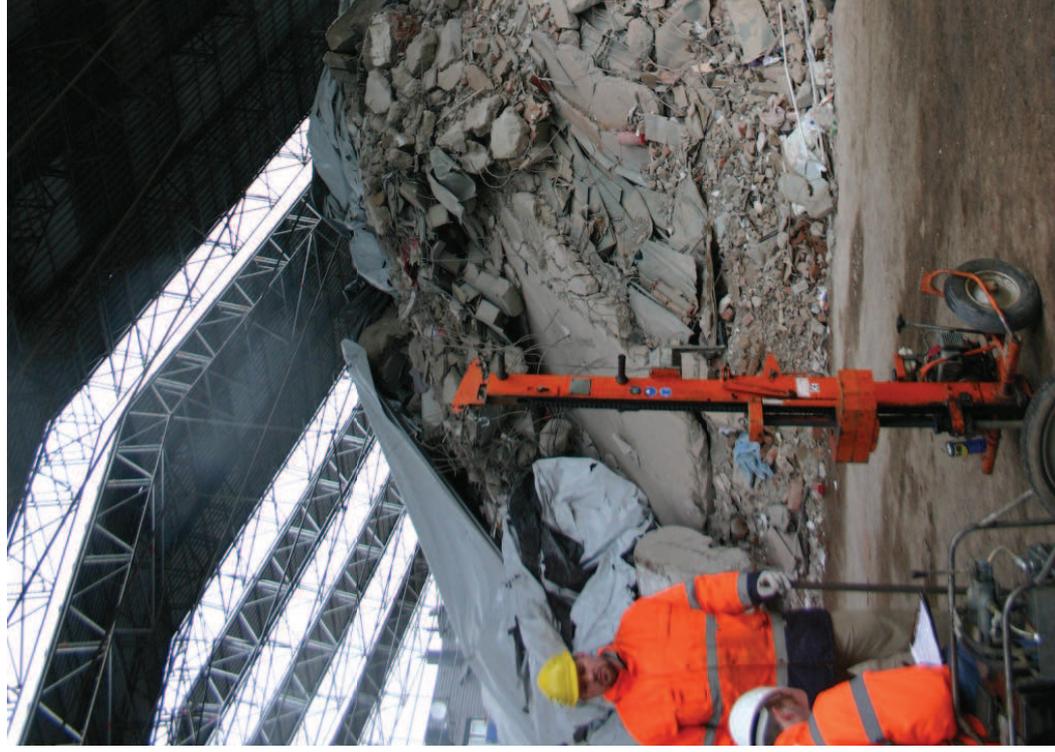
Rammsondierung

**Rückschlüsse auf die
Tragfähigkeit des Bodens für**

- 1. Bessere Einschätzung der
Standicherheit der
Tunnelröhren und des
Gleiswechselbauwerks**
- 2. Bodenerkundung zur
Aufstellung von Kran und
Bagger (zeitweise bis zu
500 tm Mobilkran)**
